# ЛОКОМОТИВ

11  
2004

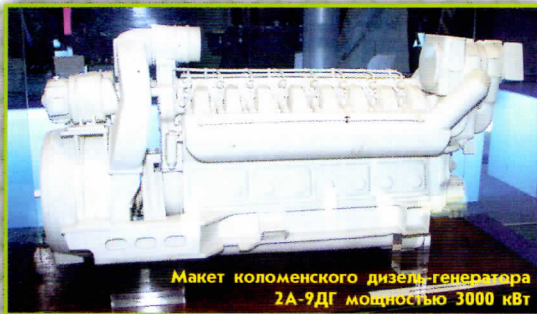
Макет коломенского дизель-генератора 2А-9ДГ мощностью 3000 кВт

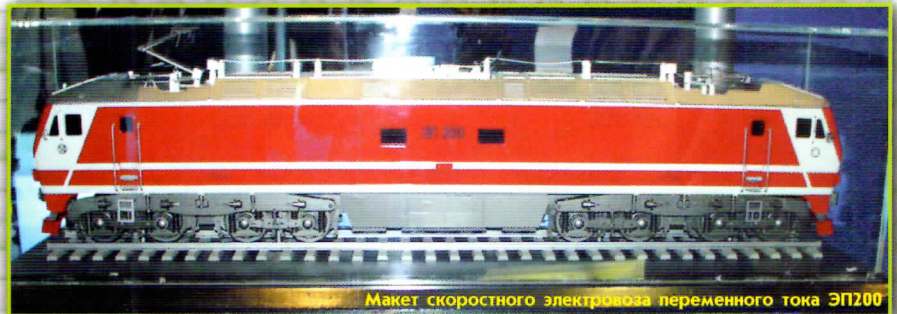
Макет скоростного электровоза переменного тока ЭП200

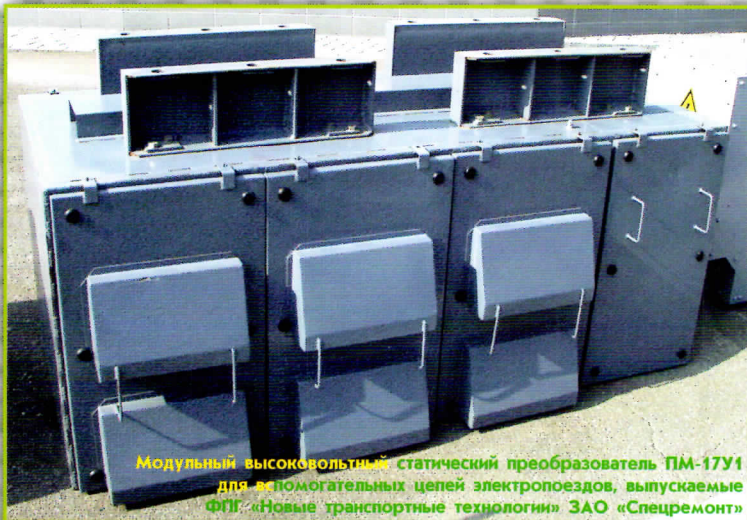
Модульный высоковольтный статический преобразователь ПМ-17У1 для вспомогательных цепей электропоездов, выпускаемые ФГУП «Новые транспортные технологии» ЗАО «Спецремонт»

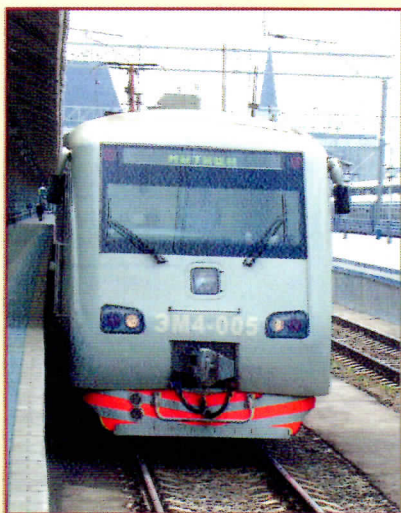
**Электропоезд нового поколения ЭМ4 «Спутник»**

Коллектив депо Москва II имеет все возможности стать базовым предприятием по производству текущих ремонтов ТР-2 и ТР-3 электропоездов ЭМ4.

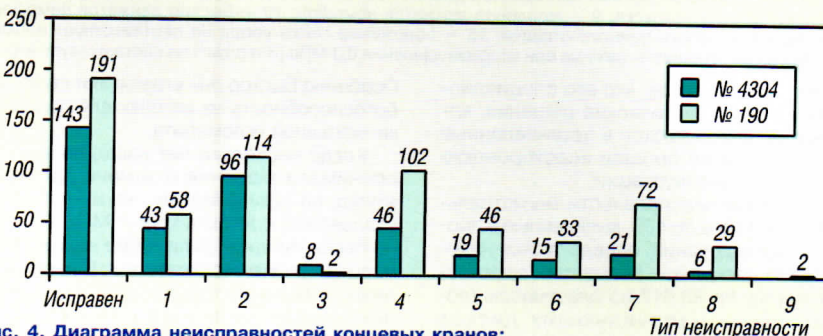
Рис. 4. Диаграмма неисправностей концевых кранов:

1 — утечка в открытом состоянии; 2 — утечка в закрытом состоянии; 3 — сломана ручка; 4 — нестандартная ручка; 5 — слабо закреплена ручка; 6 — нет ручки; 7 — срыв резьбы; 8 — трещина в штуцера; 9 — трещина в ручке

Диаграмма неисправностей концевых кранов представлена на рис. 4. Как видно на ней, основные дефекты кранов — утечки воздуха в закрытом состоянии (21 %), нестандартная ручка (14,8 %), утечки воздуха в открытом состоянии (10,1 %), срыв резьбы (9,3 %).

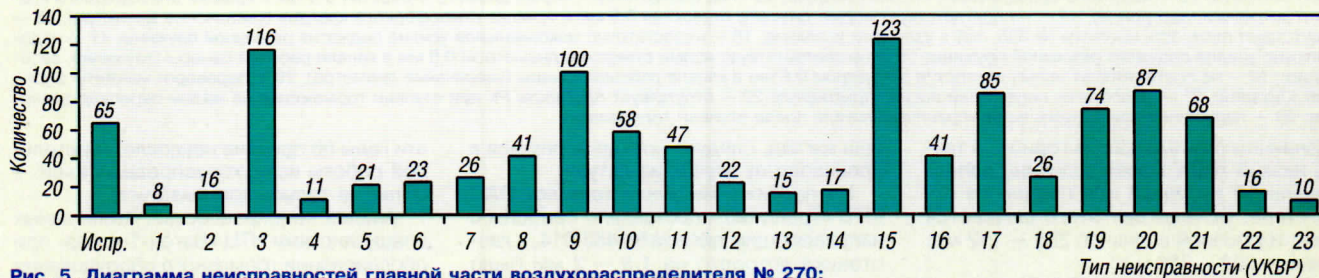
Рис. 5. Диаграмма неисправностей главной части воздухораспределителя № 270:

1 — быстрая зарядка запасного резервуара; 2 — медленная зарядка запасного резервуара; 3 — неплотность запасного резервуара в отпускном положении; 4 — появляется давление в золотниковой камере (ЗК) и рабочей (РК) при заряженном запасном резервуаре в отпускном положении; 5 — поступает воздух в ТМ при заряженном ЗР; 6 — отсутствует плотность канала ТМ до обратного клапана; 7 — нарушен режим полного отпуска; 8 — давление «порожного» режима не соответствует норме; 9 — давление «среднего» режима не соответствует норме; 10 — давление «груженого» режима не соответствует норме; 11 — нет плотности РК в тормозном положении; 12 — нарушена динамическая плотность манжеты главного поршня или поступает воздух в ЗК при заряженной РК; 13 — появляется давление в камере дополнительной разрядки при тормозном положении; 14 — отсутствует плотность запасного резервуара при тормозном положении; 15 — больше нормы диаметр отверстия 0,5 мм (0,6 мм для № 466-110), соединяющего РК и ЗК в отпускном положении; 16 — меньше нормы диаметр отверстия 0,5 мм (0,6 мм для № 466-110) между РК и ЗК в отпускном положении; 17 — величина дополнительной разрядки магистрали не соответствует норме; 18 — отсутствует плотность РК при малом давлении; 19 — отсутствует плотность ЗК; 20 — отсутствует плотность канала дополнительной разрядки; 21 — отсутствует плотность РК при ступени торможения; 22 — неудовлетворительная скорость освобождения тормозного цилиндра при отпуске; 23 — неудовлетворительная скорость наполнения тормозного цилиндра при экстренном торможении

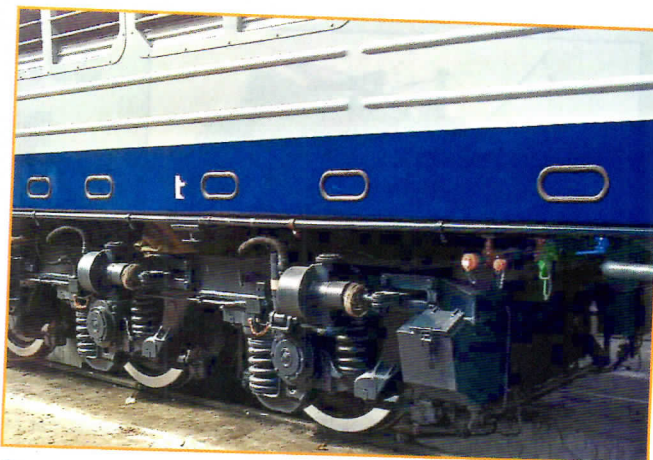
Экипажная часть тепловоза ТЭП150

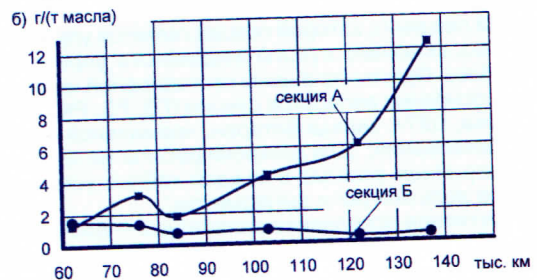
Рис. 2. Изменение содержания в масле металлов в зависимости от пробега тепловоза: а — меди; б — свинца; в — хрома

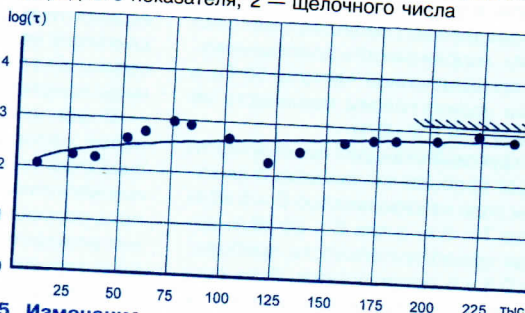
Рис. 5. Изменение на секции Б логарифма оптической плотности масла τ в зависимости от пробега тепловоза (линия со штриховкой — браковочное значение)
