ЛОКОМОТИВ

Ежемесячный производственно-технический и научно-популярный журнал

4
2005

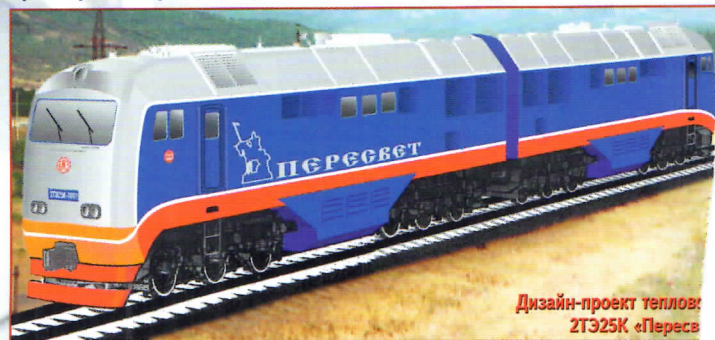
Дизайн-проект тепловоза 2ТЭ25К «Пересвет»

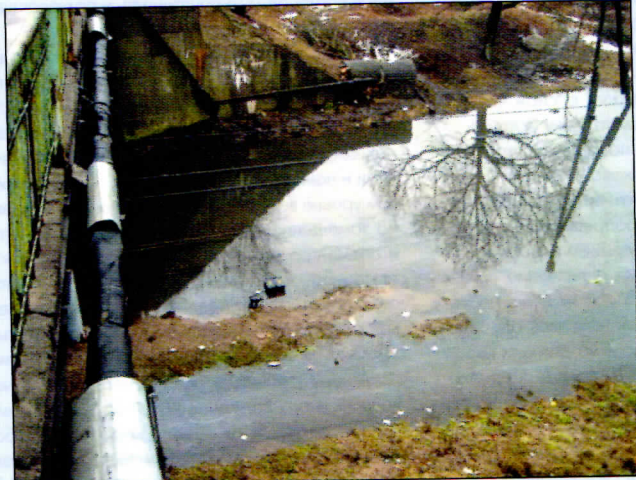
Это озеро — не что иное, как... горловина станции Калининград-Пассажирский 17 марта, затопленная интенсивным паводком. Головоотяство путейцев, не сумевших оперативно отвести талые воды, парализовало работу станции и, самое печальное, — привело в 0 ч 20 мин к сходу 11 осей тепловоза 2М62-0572, который вел наливной поезд № 3225 весом 4998 т (240 осей).

Локомотивная бригада из депо Черняховск в составе машиниста В.В. Киселева и помощника Д.А. Авраменко заметила неплотное прилегание остряка к рамному рельсу на стрелочном переводе № 218. Экстренное торможение позволило лишь снизить скорость к стрелке до 14 км/ч, но сход не предотвратило. Тем не менее, удалось избежать крупной экологической катастрофы в центре города.

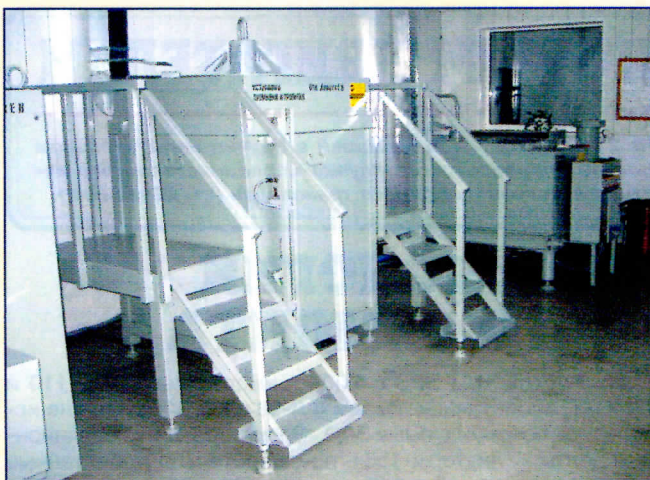
Ультразвуковая установка мойки и пропитки якорей тяговых двигателей ЭД-118 тепловозов ТЭ10

Проверка якорей после ультразвуковой пропитки показала, что лак проникает в закрытые постоянным бандажом полости обмотки, равномерно покрывает катушки в лобовых частях и пазах якорей. Анализируя работу электрических машин, пропитанных в установке УЗК Уссурийским ЛРЗ, можно сделать вывод, что есть тенденция к снижению отказов. Кроме того, внедрение установки сократило время пропитки, сушки и снизило трудоемкость в результате упразднения ряда вспомогательных операций на 30 — 40 %. За счет сокращения времени работы сушильных печей уменьшился расход электроэнергии на 60 %.

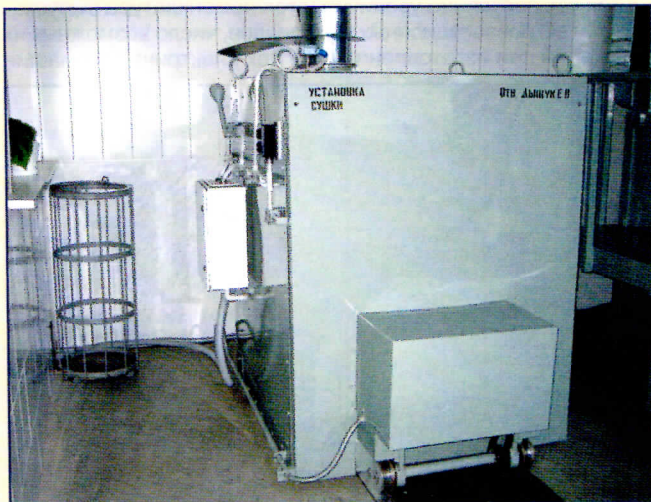
Камера для сушки якорей и остовов ТЭД с автоматическим контролем сопротивления изоляции обмоток, не допускающим искусственного старения изоляции

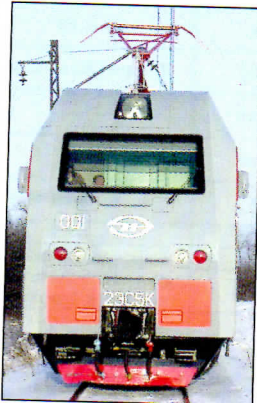
На Новочеркасском электровозостроительном заводе (ОАО «ПК "НЭВЗ"», входит в состав ЗАО «Трансмашхолдинг»), завершены контрольно-заводские испытания нового грузового двухсекционного электровоза переменного тока 2ЭС5К «Ермак», сообщила служба по связям с общественностью холдинга. Локомотив выпущен в конце прошлого года в рамках соглашения о сотрудничестве между ЗАО «Трансмашхолдинг» и ОАО «Российские железные дороги».

Тяговые характеристики нового электровоза соответствуют требуемым показателям. Проверка изоляции на пробой подтвердила, что она обеспечивает безопасность обслуживающего персонала и соответствует требованиям, заложенным в конструкторской документации. Тормозное оборудование и система вентиляции отвечают нормативным показателям в полной мере, микропроцессорная система управления движением (МСУД) работает нормально. В ходе проверок подтверждена эффективность работы системы безопасности движения и радиостанции.

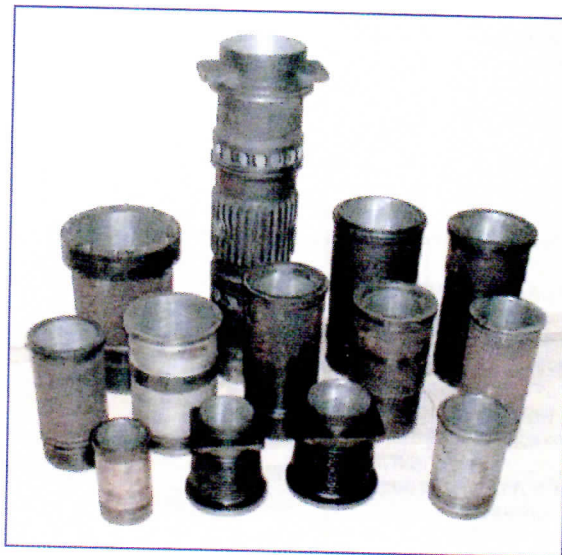
Рис. 2. Восстановленные втулки и цилиндры компрессоров

На основе полученного опыта была спроектирована, изготовлена и пущена в эксплуатацию технологическая линия, позволяющая восстанавливать до 100 втулок в месяц. За период с 2003 г. на вышеназванном специализированном участке восстановлено более 2 тыс. втулок для дизельных двигателей речного и железнодорожного транспорта. Освоенная номенклатура втулок охватывает все основные дизели, работающие в системе железнодорожного и речного транспорта, а также цилиндры компрессоров (рис. 2).

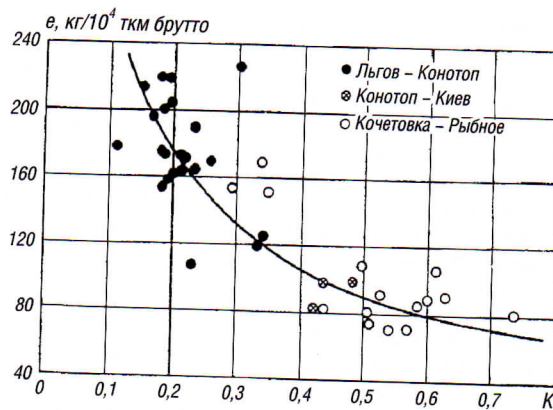
Рис. 8. Расход топлива на измеритель газотурбовозами ГП1-001 и ГП1-002 в зависимости от коэффициента мощности двигателя
