# ЛОКОМОТИВ

Ежемесячный производственно-технический и научно-популярный журнал

**3** 2010

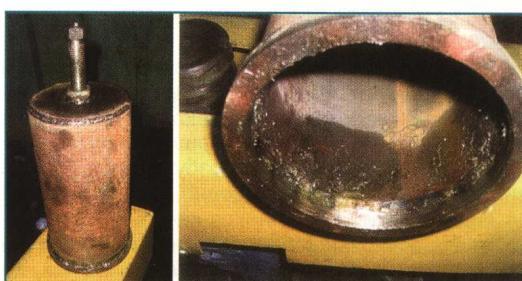
Приспособление для снятия маслоотражающего кольца привода насосов дизеля

При текущем ремонте тепловозов ТЭП70 возникает необходимость замены привода насосов со съемом маслоотражающего кольца. Процесс демонтажа трудоемкий и возможно повреждение детали. Для облегчения демонтажа маслоотражающего кольца rationalизаторы депо Волгоград I Приволжской дороги внедрили специальное приспособление (см. фото).

Съемник предназначен для спрессовки кольца с вала привода и состоит из стального цилиндрического кольца длиной 315 мм с приваренной верхней крышкой. В центре крышки имеется отверстие с резьбой, в котором находится выпрессовочный винт. С другой стороны корпуса нарезают внутреннюю резьбу. Приспособление накручивают на маслоотражающее кольцо. Выпрессовочный винт упирается в упор по центру хвостовика вала и путем проворота его

по часовой стрелке создается усилие, в результате происходит съем кольца.

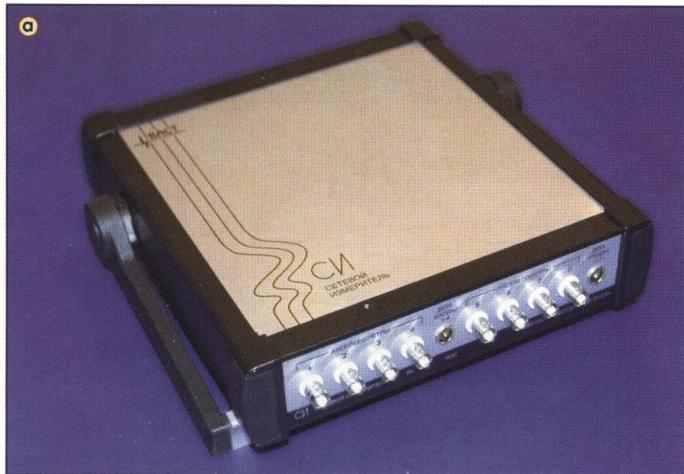
**Рис. 2. Многоканальный сетевой измеритель для измерения сигналов вибрации, тока, температуры и частоты вращения**

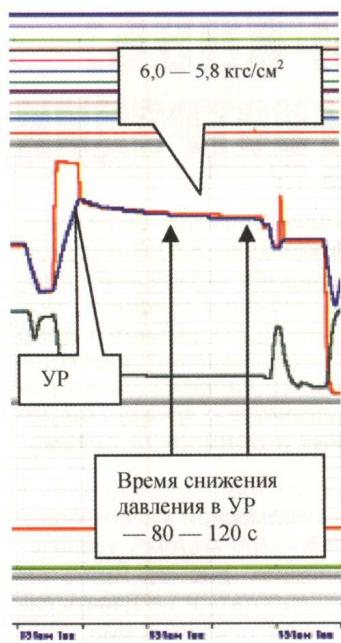
Рис. 5. Проверка темпа ликвидации сверхзарядного давления

**Темп ликвидации сверхзарядного давления после отпуска тормозов** при кране машиниста № 395 со стабилизатором анализируют переводом его ручки в положение I. На графике (рис. 5) отображается завышение давления в тормозной магистрали. Ручку крана машиниста № 395 выдерживают в зарядном (I) положении до давления в уравнительном резервуаре 6,5 – 6,8 кгс/см<sup>2</sup>, а затем переводят ее в поездное (II) положение. Темп ликвидации сверхзарядного давления замеряют при падении давления в уравнительном резервуаре с 6 до 5,8 кгс/см<sup>2</sup>. Снижение давления должно происходить за 80 – 120 с.

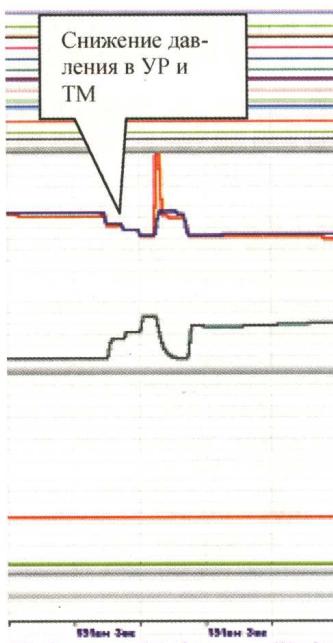
Рис. 7. Чувствительность уравнительного поршня

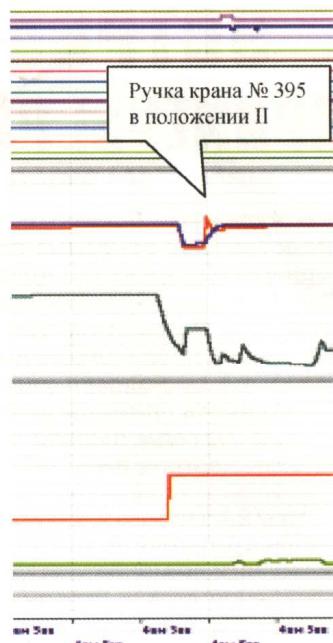
Рис. 8. Чувствительность воздухораспределителей к отпуску

**Чувствительность воздухораспределителей к отпуску** оценивают постановкой ручки крана машиниста

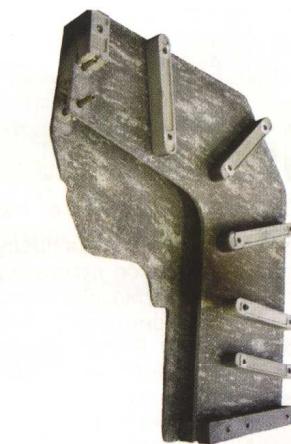
Рис. 13. Радиальная камера переключателя 18КН

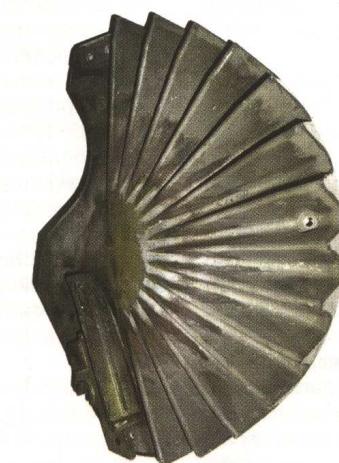
Рис. 15. Боковина лабиринто-щелевой камеры

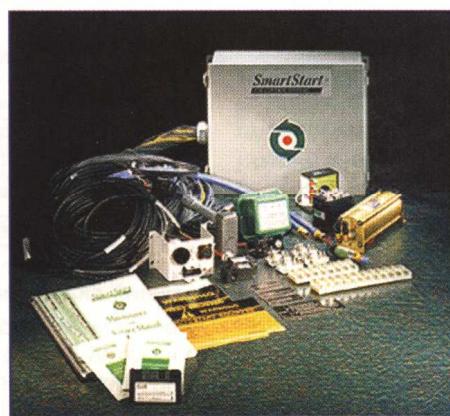
Рис. 6. Комплект системы «SmartStart» запуска тепловозного дизеля

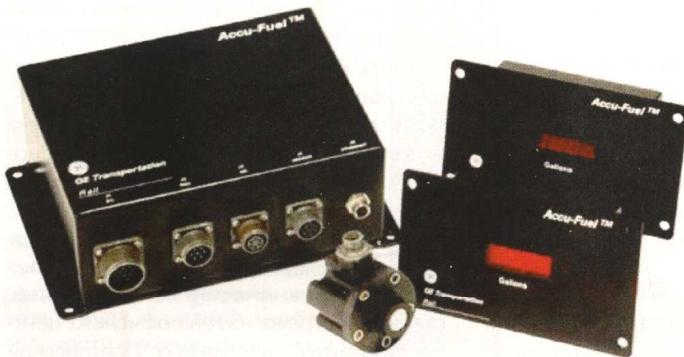
**Рис. 7. Система слежения за уровнем топлива «Accufuel™»**

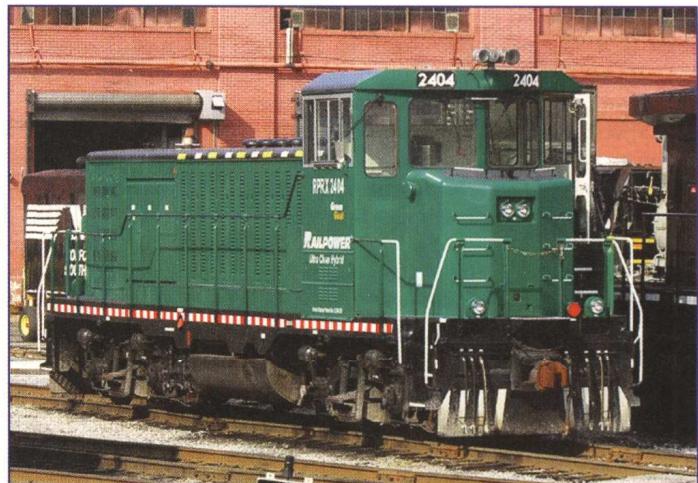
**Рис. 8. Гибридный маневровый локомотив «Green Goat — GG20B»**

Специалисты фирмы «Rail Power Technologies» (Канада) модернизировали маневровый тепловоз, использовав новую технологию. После модернизации локомотив «Green Goat» («Зеленый Козел») (рис. 8) потребляет меньше топлива и выделяет в атмосферу существенно меньше вредных веществ.

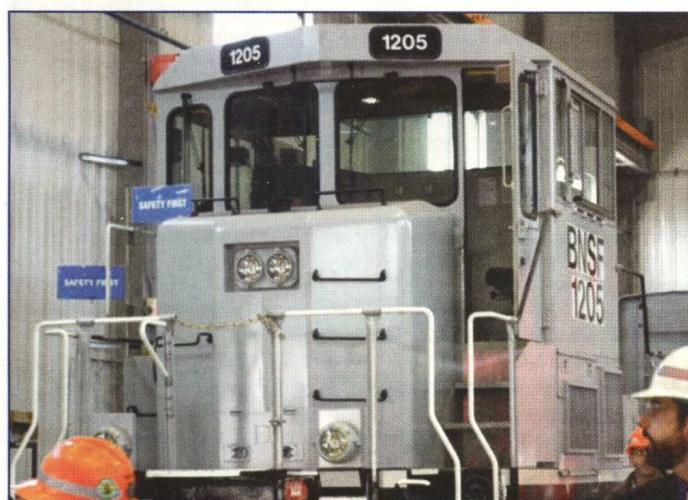
**Рис. 9. Гибридный маневровый локомотив массой 127 т и мощностью 250 кВт**

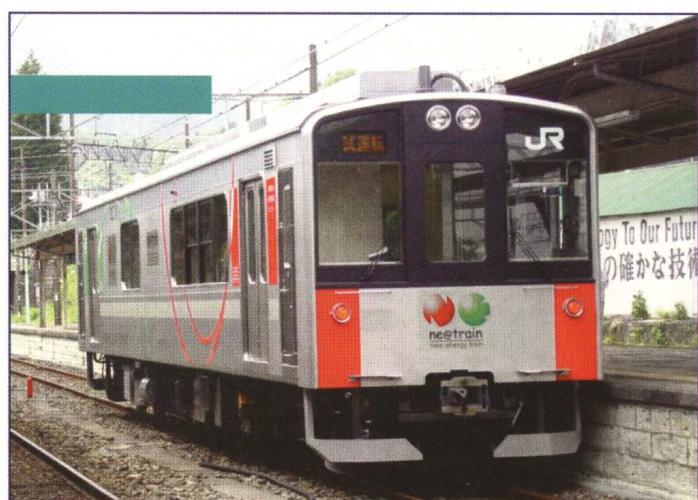
**Рис. 10. Гибридный поезд, оснащенный водородным топливным элементом**
